粕屋町長 箱 田 彰 様

粕屋町学校給食共同調理場  
建設地有害物対策委員会  
委員長 松 藤 康 司

**廃掃法指定区域における土地の形質の変更工事完了後  
自主的に実施したモニタリングの検証結果及び今後の  
方針等に対する意見について**

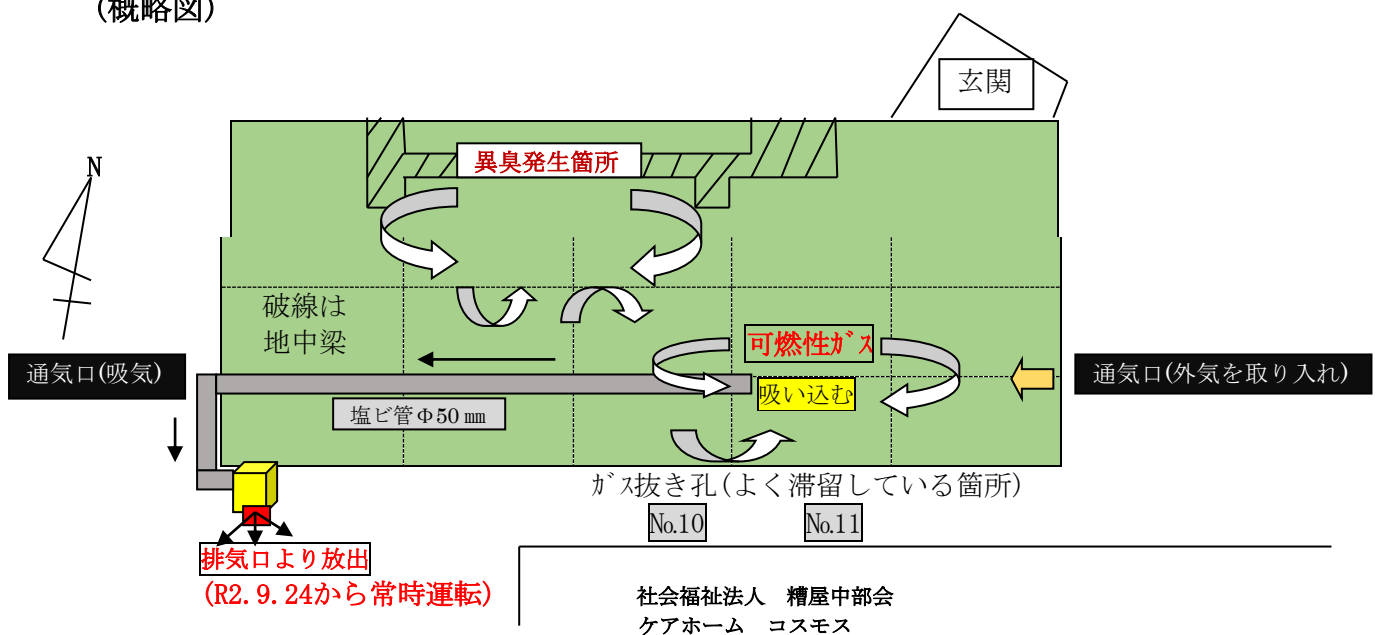
(概略図)

工事後2年間以降、依然として年間を通じ「メタンガス」及び「硫化水素」が断続的に検出していること及び委員会からの指摘により、早急に対策を講ずるため2019年5月頃工事を発注する予定であったが、諸般の事情により2020年9月に延期し工事を実施完了した。

地下ピット内が負圧となり吸気により気流が活性化し、滞留している可燃性ガス(メタン・硫化水素)も吸い込んで外気に排気しているものと推測される。

以上のように、強制排気していることで以前と比較して改善されている。

工事の概要としては、滞留していると想定される建物外周のガス抜き孔No.10及びNo.

11付近に対応した地下ピット内に通気口より塩ビ管Φ50mmをNo.10及びNo.11付近まで敷設のうえ地下ピット内で孔口を開放し吸込ませ、既存通気口から建物外に設置したピット排気用送風機(吸気式)により外気に放出する方法で施工した。(下記の概要図のとおり)
