## 4 阿恵官衙遺跡の本質的価値と構成要素

## 4-2 阿恵官衙遺跡の構成要素

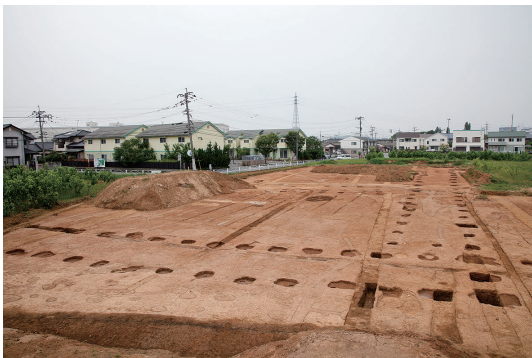
A. <政庁>掘立柱建物  
平成26年(2014)6月26日撮影

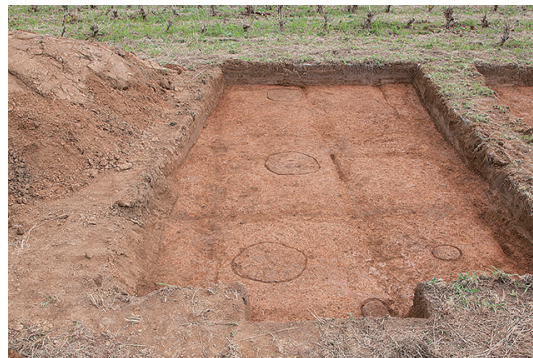
B. <政庁>柵  
平成28年(2016)11月18日撮影

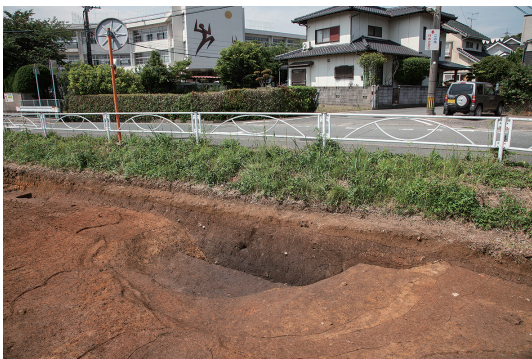
C. <政庁>井戸  
平成26年(2014)6月19日撮影

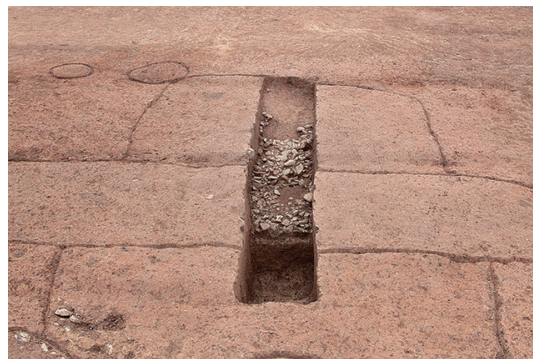
D. <政庁>石敷遺構  
平成28年(2016)3月8日撮影

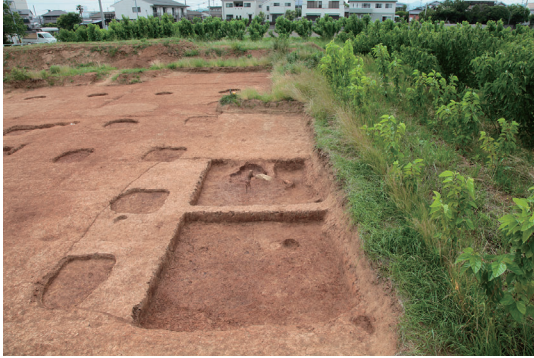
E. <政庁>竪穴建物  
平成26年(2014)6月5日撮影

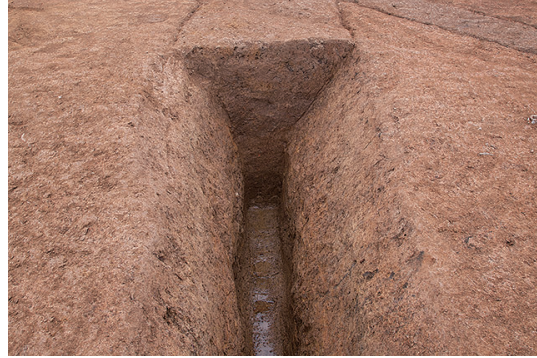
F. <政庁>溝  
平成26年(2014)6月27日撮影

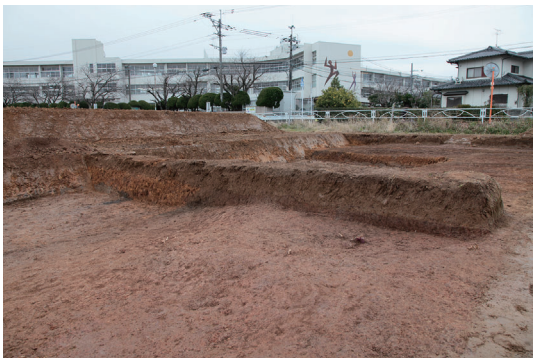
G. <政庁>包含層  
平成27年(2015)2月4日撮影

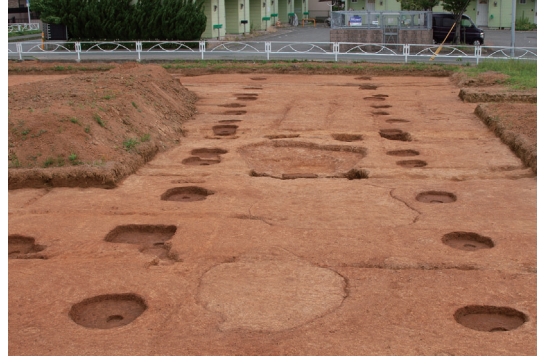
H. <政庁>不定形遺構  
平成26年(2014)6月26日撮影

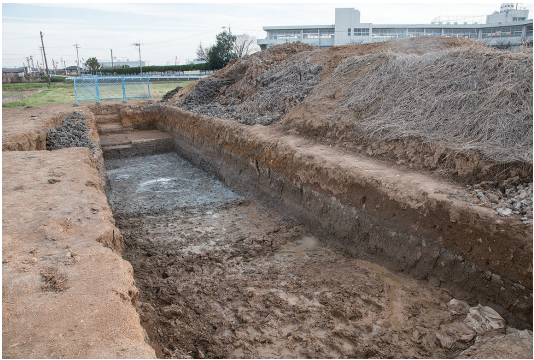
I. <政庁>政庁域南側地形落ち  
平成28年(2016)3月17日撮影

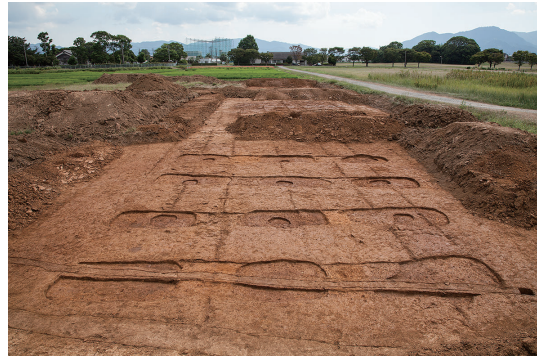
J. <正倉>掘立柱建物  
平成25年(2013)8月21日撮影

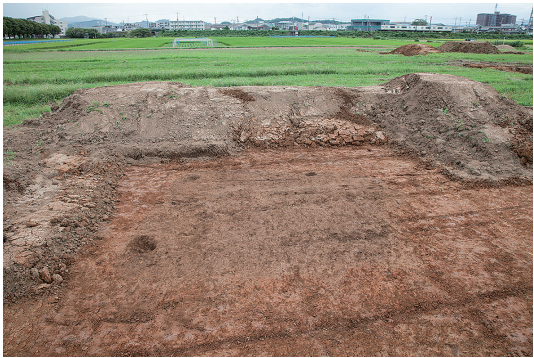
K. <正倉>竪穴建物  
平成25年(2013)8月29日撮影

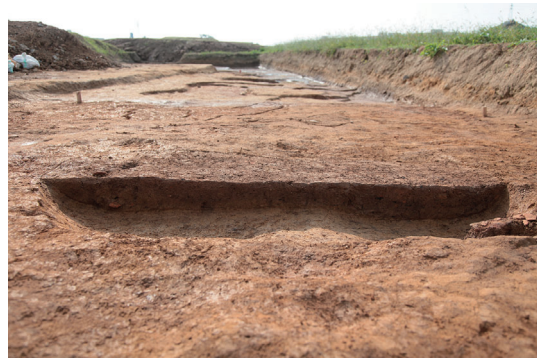
L. <正倉>土坑  
平成26年(2014)10月13日撮影

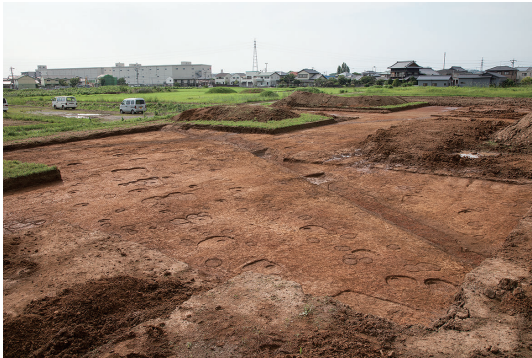
M. <正倉>柵  
平成26年(2014) 8月7日撮影

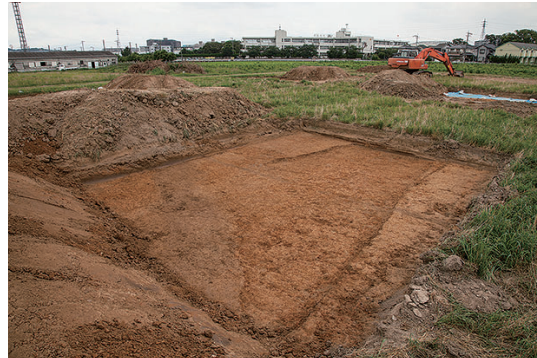
N. <正倉>溝(区画溝)  
平成25年(2013) 7月31日撮影

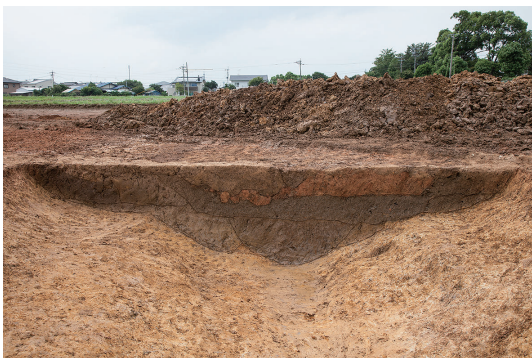
O. <古代道路>伝路  
平成26年(2014) 9月3日撮影

本史跡は、粕屋平野の中央部、須恵川下流の標高6～8mの微高地上に立地する。史跡の北方を西海道さいかいどうえきろ駅路が通過し、駅路沿いの北東約1kmの地点には夷守ひなもりのうまや駅家の可能性が考えられる内橋坪見遺跡うちはしつぼみが所在する。さらにその先を流れる多々良川左岸には港湾施設とみられる多々良込田遺跡たたらこめだも位置する。この駅路からほぼ直角に分岐する幅約21mの古代道路が正倉の東側を北西から南東方向に通過することも判明した。この古代道路は、大宰府、古代山城の大野城方面へ向かう官道と考えられる。

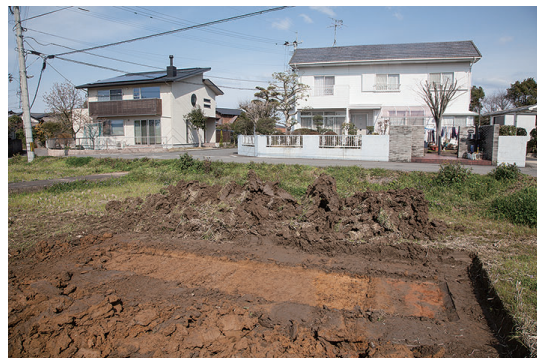
P. <古代道路>伝路  
平成28年(2016) 3月25日撮影

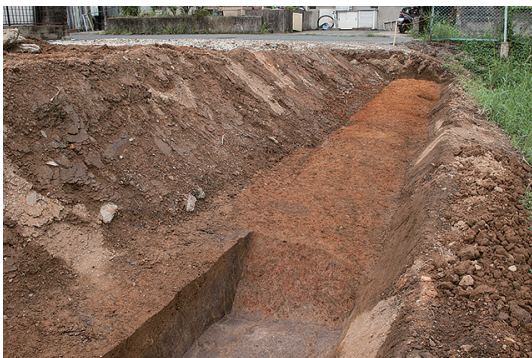
Q. <古代道路>駅路  
平成29年(2017) 8月15日撮影
